# 国宝・重要文化財日光社寺建造物の保存に関する研究

(受託研究報告 第65号 昭和49年4月1日～昭和61年3月31日)

新井英夫・見城敏子<sup>\*1</sup>・中里壽克・三浦定俊  
森八郎<sup>\*2</sup>・江本義理<sup>\*3</sup>・伊藤延男<sup>\*4</sup>

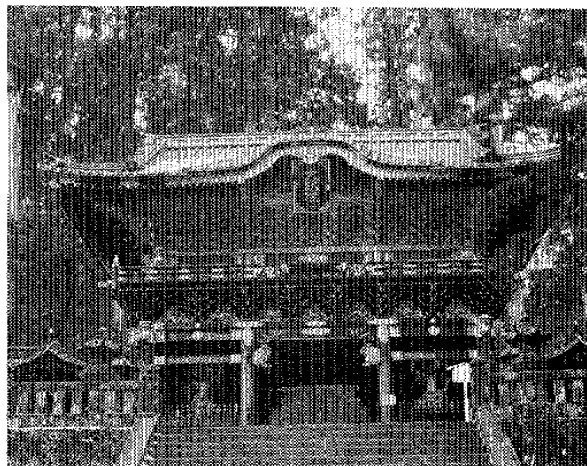
図一16 大猷院・二天門の全景

二天門の塗漆工事は昭和35年から37年にかけて、3ヶ年を要して行われている。昭和37年の塗漆施工は旧塗漆層をすべてかきとって、漆下地を施した後、弁柄2回、上塗に透漆を2回行っている。その後25年を経過し、下記のような劣化現象がおきている。

以上のように扉や後壁に黒化が少ないが、ほとんどの塗漆面が黒化しており、現在では溜塗りの外観は全く失われている。また黒色物質は水に溶ける。

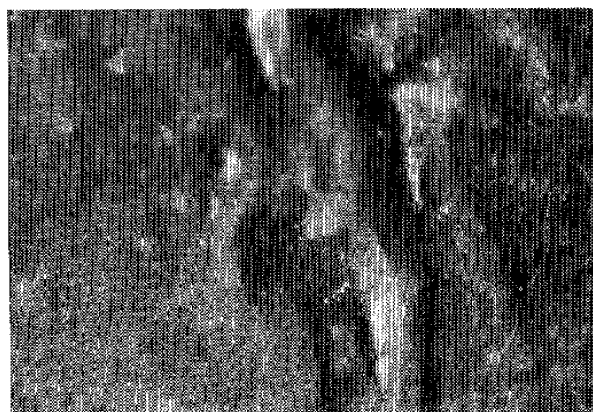
図一29 ケヤキ材の秋材部分が黒褐色に盛り上がっている

その上に黴が付着しているのがわかる(図-40)。この秋材部分を更に拡大してみると、黒く盛り上った部分は樹脂状(図-41)で、二天門の黒化部分(図-29)とよく似ている。

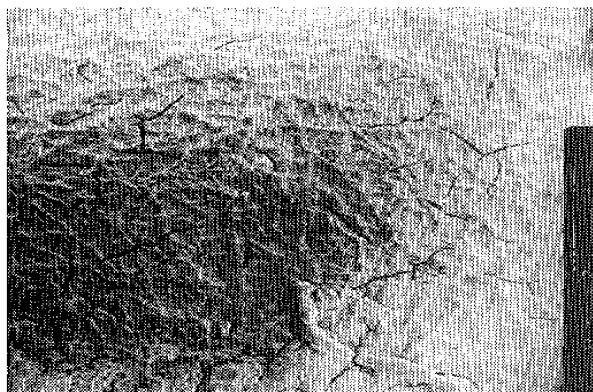
図-30 付着物のSEM像

黒化現象の部分を走査型電子顕微鏡 (SEM) 像でみると、光学顕微鏡では見られなかった細かい網状のすじがみえる (図-30)。この網状のすじを更に拡大すると、何か浸出物が析出固化したように見え、漆膜のようには見えない (図-31)。

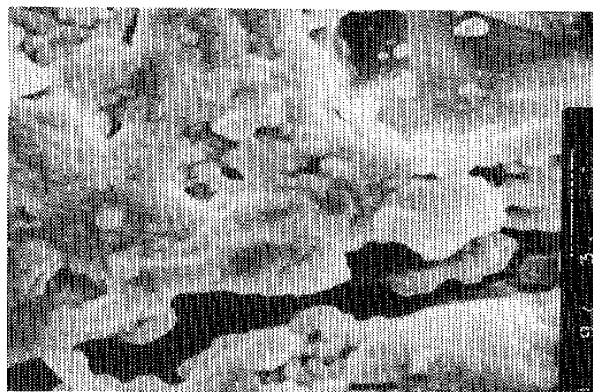
図-31 図-30の像を拡大したSEM像

試料の表面のSEM像をみると、表面に厚く付着物がこびりついている(図-31)。この試料

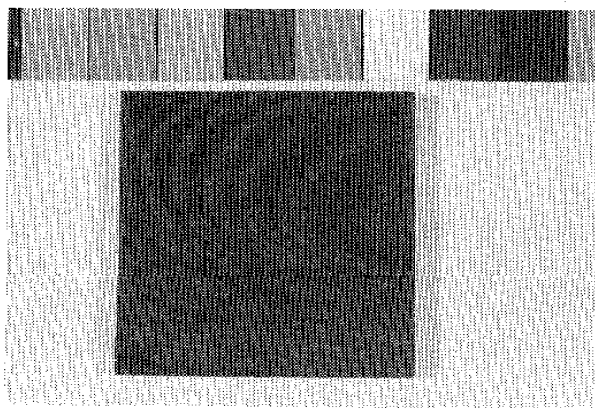
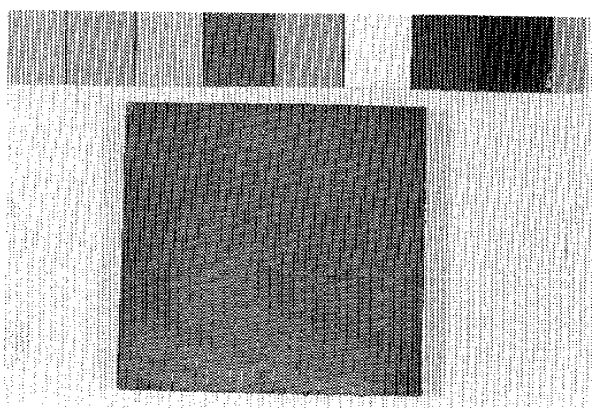
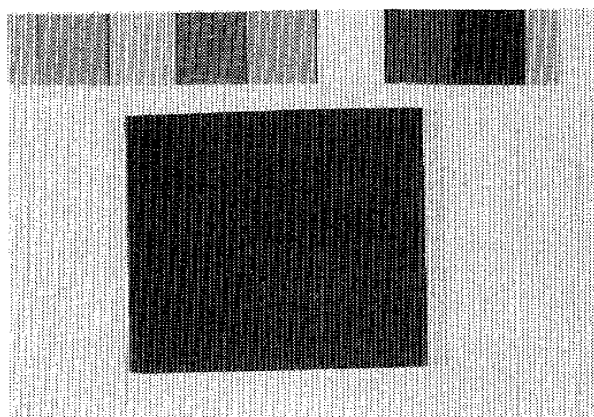
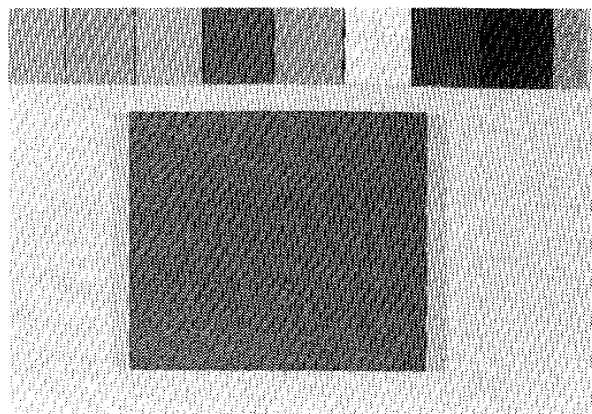
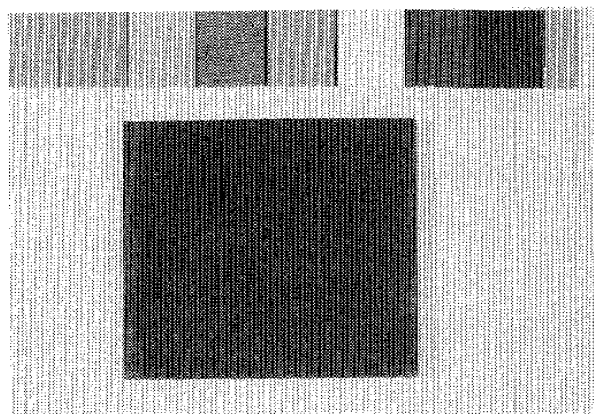
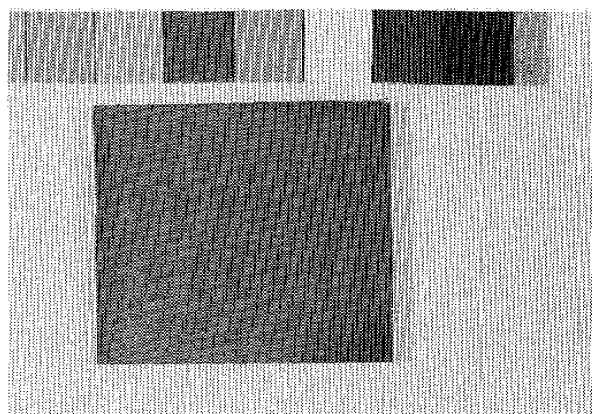
そこで、ケヤキ材に漆を塗装すると、春材部分では漆の浸透が速く、密な部分では濃い着色が起こり、一様な塗装は難しく、地の粉による下塗りを施しても年輪は判然として残る (図-32, 33)。このような現象は杉、ヒノキ材では見られない (図-34, 35, 36, 37)。

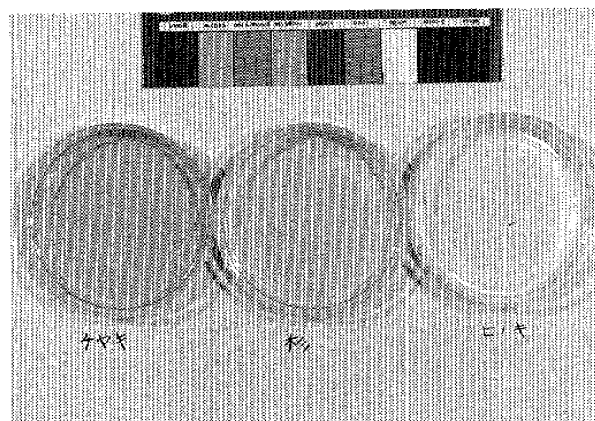
図-38 けやき、杉、檜の抽出水溶液

ケヤキ、杉、檜の各材を蒸留水に2週間漬けて抽出すると、抽出液の色は図-38のように、ヒノキの場合はほとんど着色しない。特にケヤキの水抽出液は日光に当たると更に濃色になる。

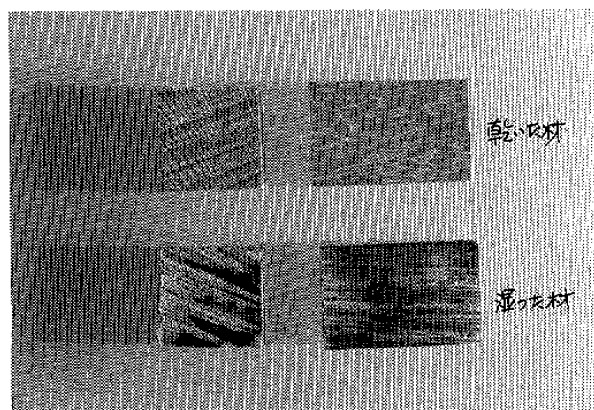
図-39 乾いた材、湿った材に紫外線照射

また乾燥したケヤキ材(33%RH中放置)と湿ったケヤキ材(80%RH中放置)に紫外線を照射すると(図-39)、湿った材では秋材部分が赤褐色に着色するが、乾燥した材はほとんどが変化なく、光による変色には水分が重要な役割を果たすことがわかる。

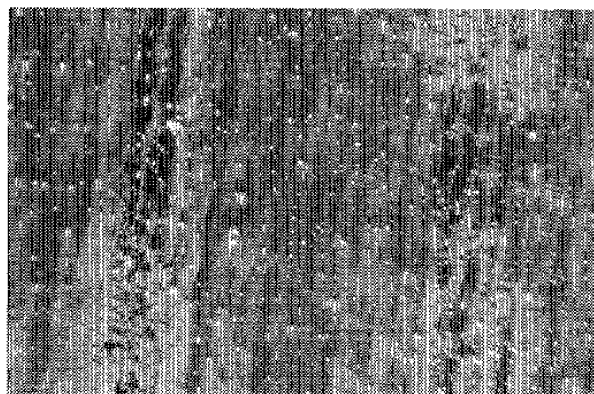
ケヤキの手板に漆塗装し、完全に硬化してから、30℃、95%RHのデシケータ中に放置し、1年後高湿度中で紫外線照射し、光学顕微鏡で観察すると、秋材部分が黒色となり隆起しており、

図-40 けやき材を高湿度中に1年間放置後、高湿度中で、紫外線照射した光学顕微鏡像

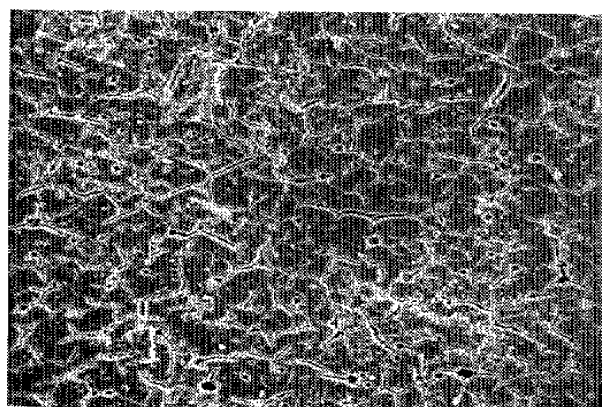
図-42 アセトンで表面処理後のSEM像

をアセトンで表面処理すると、厚い生成物はアセトンによって除去され、Originalの赤褐色のベンガラ塗りの表面になった。これを更にSEM像でみると、細いヒビ割れと小さい穴がはっきりみえる(図-42)。この試料の断面(図-43)をSEM像でみると、ケヤキ素材の抽出液が素地のケヤキ材から地固めを通して上昇したらしい縦の筋が漆層にみえ、穴が無数にある(図-44, 45)。この小さい穴はケヤキの抽出液のふき出た穴と考えられる。

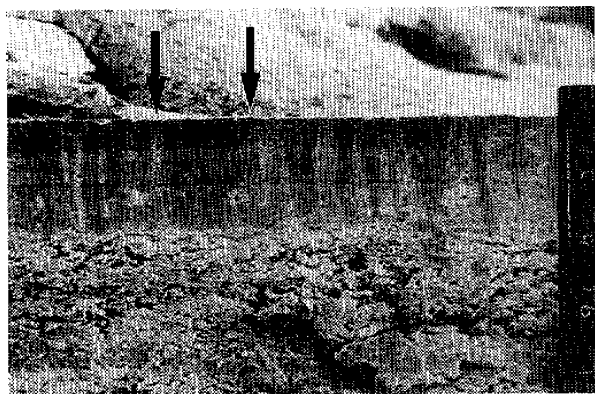
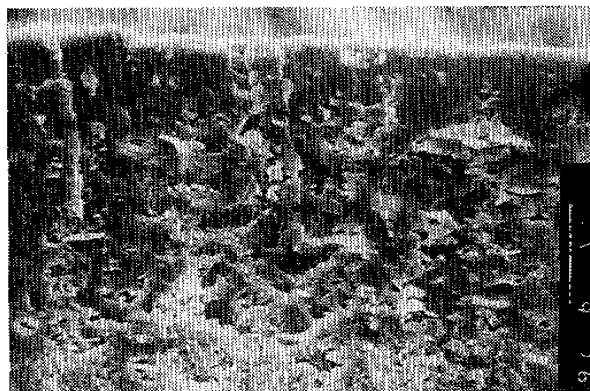
図一44 黒化現象の付着物のSEM断層像

図一45 漆層を拡大したSEM断層像

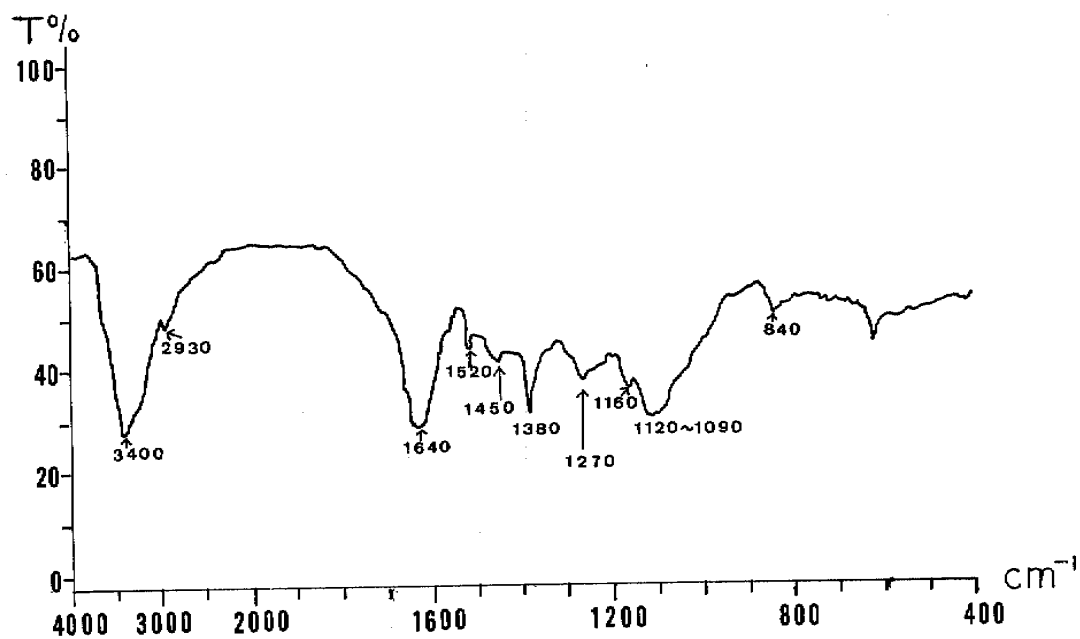
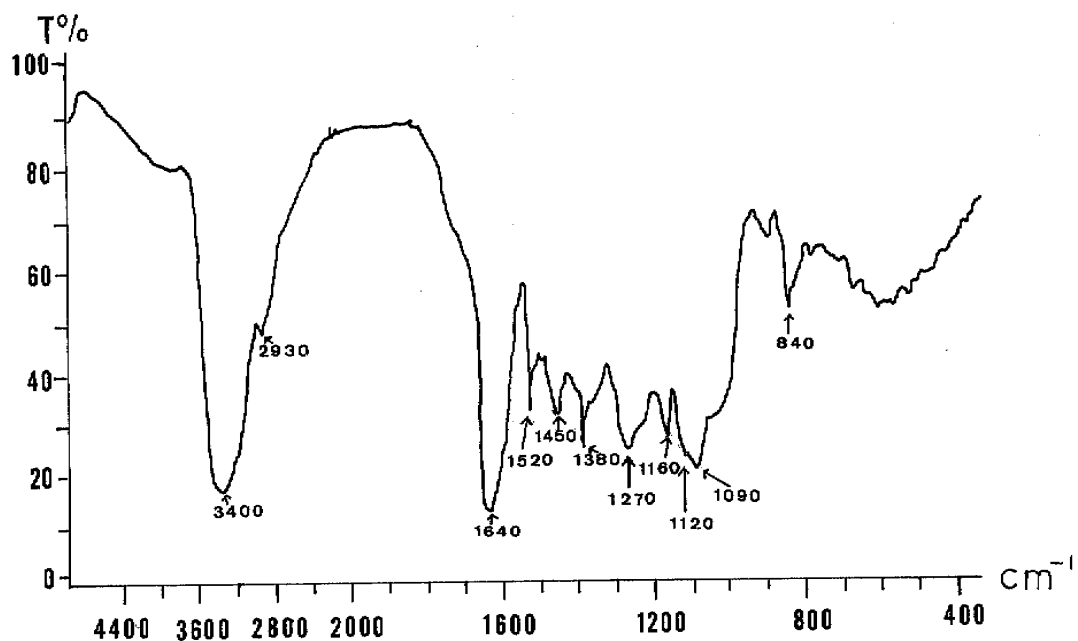
また、黒変部の付着物の試料を水で溶解したものの赤外吸収スペクトル(IR)(図-46)をケ

ヤキの水溶性物質のIRスペクトル(図-47)と比較すると、両方の主要ピーク、3400, 2930, 1640, 1520, 1450, 1380, 1270, 1160, 1120~1090, 840 $\text{cm}^{-1}$ が一致しており、この事実から黒変部付着物はケヤキの水溶性物質であることがわかった。

図一46 黒変部水溶性抽出成分 IR スペクトル

図一47 ケヤキの水溶性物質の IR スペクトル

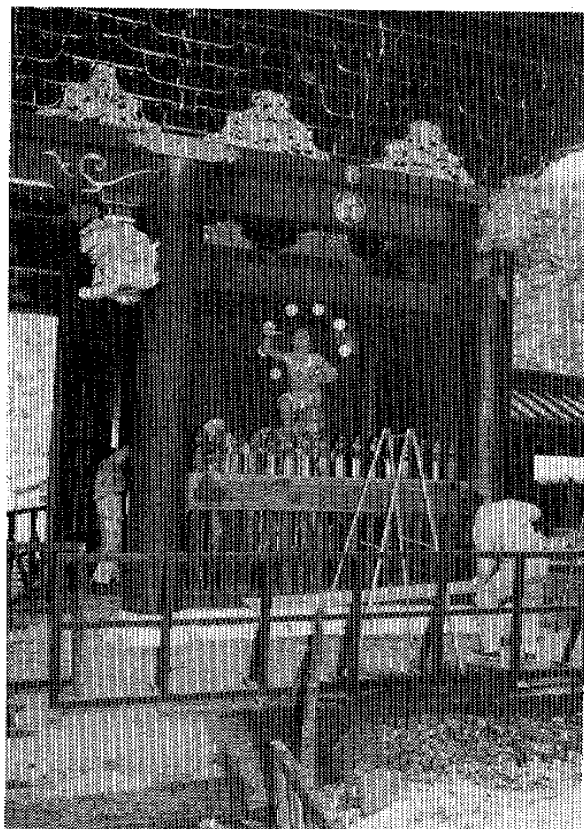
日光社寺文化財保存会は二天門の漆塗装の黒化現象を調査するため、昭和53年から二天門の腰貫で試験塗りを実施してきた（図—48、49）。

図—48 試験塗りのために腰貫の塗漆をかき落した。

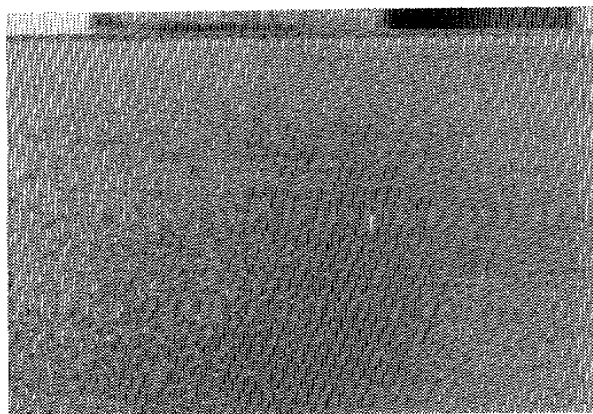
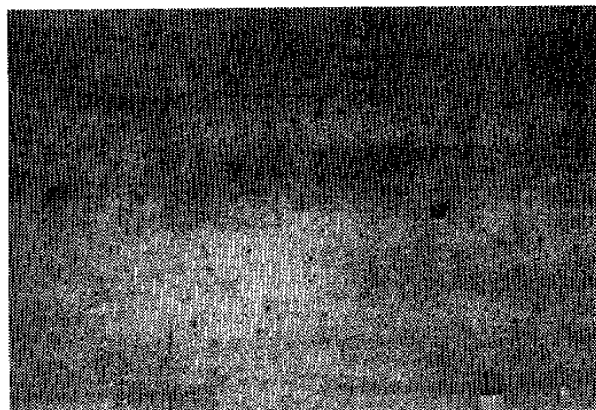
図-51 北面西側腰貫試験塗り 1年8ヶ月後

図-52 北面西側腰貫試験塗り 2年3ヶ月後

水が膜を通して下地ケヤキ材中に浸透するかして、水溶性成分を抽出して表面から蒸発することによって、膜面にケヤキの水溶性成分が多量に集まり、これが黒斑の原因となったのではないかと考えられる。

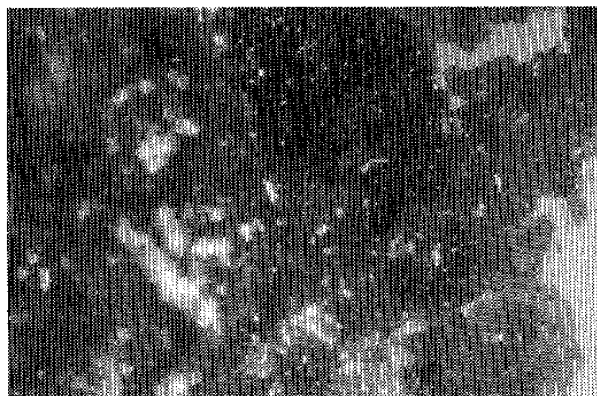
筆者らが、昭和54年8月に二天門を調査した際に、二天門の東面北側の壁面に光沢のある部分を発見した(図-53)。その光沢の認められる表面を掻き集めると、黄色のやに状析出物が採集できた(図-54)。このやに状析出物は、光学顕微鏡で観察すると、その中に、現在生息してしかも明らかに増殖中のカビの菌糸と分生子が存在していたのである(図-55)。このような事実が発見されたので、二天門の黒化現象を微生物学

図—54 光沢の部分には黄色やに状の析出物が存在した

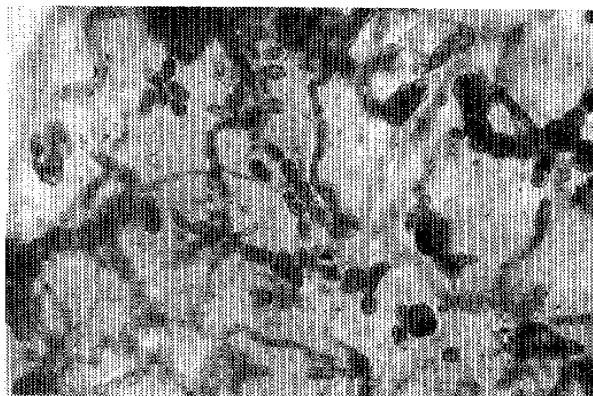
図—55 やに状析出物中で増殖するクラドスポリウム菌

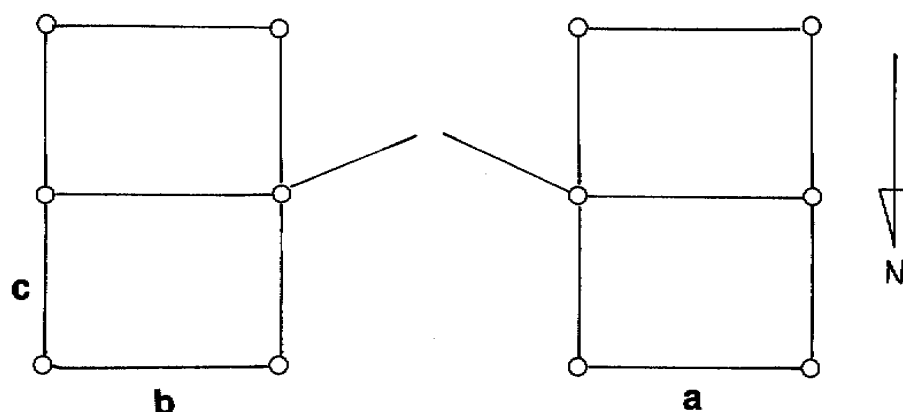
図—56 漆の試験塗装をした二天門の腰貫

- a : 北面西側腰貫 昭和53年11月漆塗装
- b : 北面東側腰貫 昭和54年7月漆塗装
- c : 東面北側腰貫 昭和55年7月漆塗装

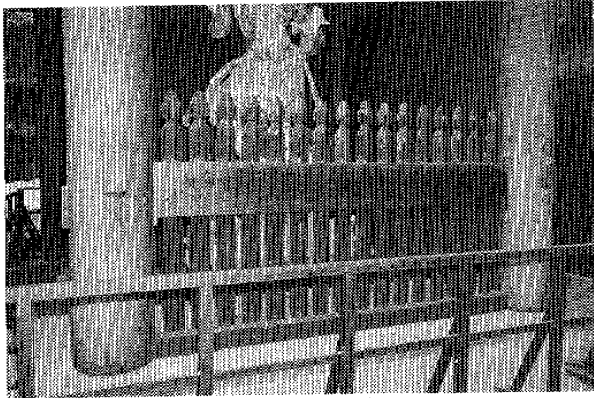
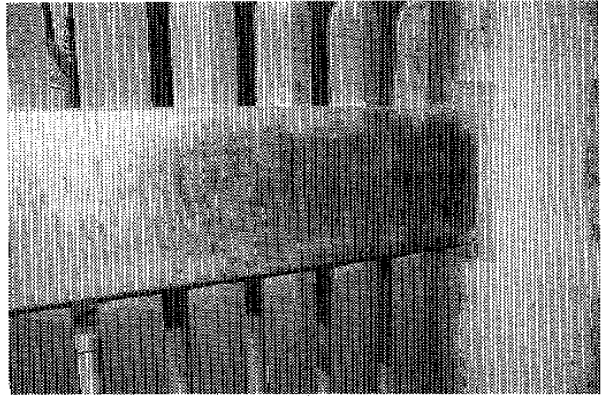
二天門の北面西側腰貫のケヤキ材で、溜塗装を実施した。溜塗りとは、弁柄塗りの上に油を混入した透漆を上塗りしたものを言う（図—57、58）。

この漆塗膜は、塗装後28か月を経過している。その表面には、カビの斑点が繁殖して菌糸が密となり盛り上っているのが観察され、既にその集落は黒色に近い色調を呈していた（図—59）。この斑点を実態顕微鏡で16倍（図—60）に、黒色部分を光学顕微鏡で400倍（図—61）に拡大して観察した。カビの菌糸が認められる。

図一57 28か月経過した溜漆塗膜（腰貫）

図一58 28か月経過した溜漆塗膜

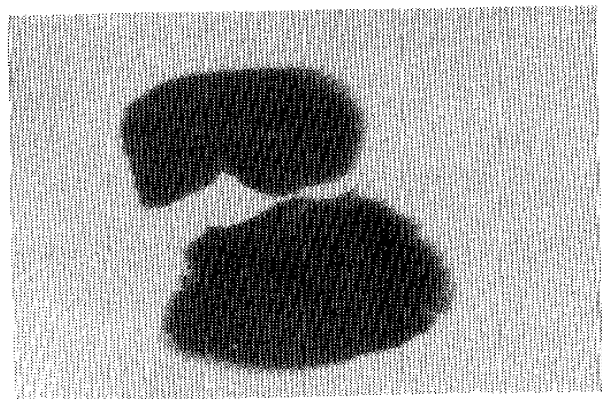
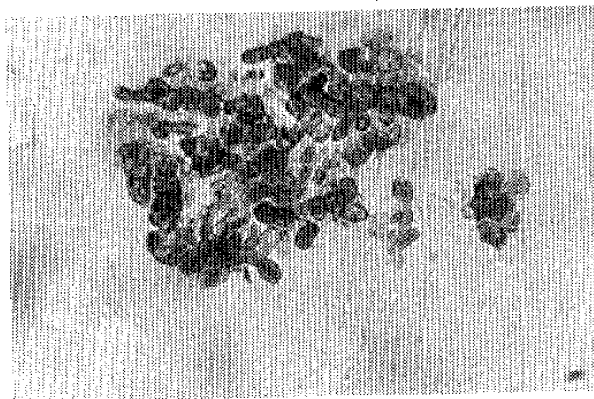
図一60 28か月経過した溜漆塗膜の斑点 ×16

図一61 同前斑点の光学顕微鏡写真 ×400

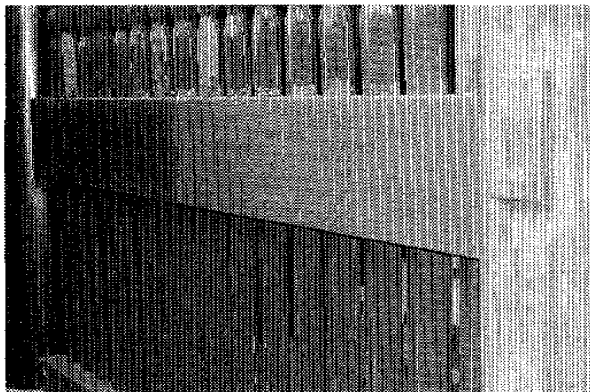
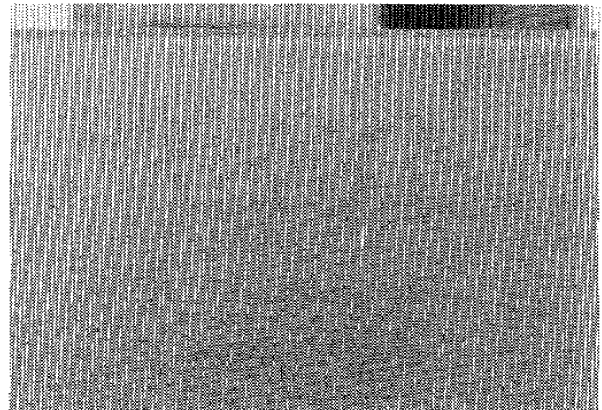
二天門の北面東側腰貫ケヤキ材で、木地呂漆塗装を実施した。木地呂漆とは、油を混入しない漆のことを言う。塗装は、中塗り後に木地呂漆塗装を行って、3ヶ月間紙で養生した。腰貫に向って左側が2回塗りで、右側が1回塗りである(図-62, 63)。

この漆塗膜は、塗装後20か月を経過している。その表面で集落を形成しているカビの菌糸は、前者より粗で、色調もやや淡色であった(図-64)。この集落を16倍に拡大した実態顕微鏡写真と黒色部分を400倍に拡大した光学顕微鏡写真を図-65, 66に示した。

図-63 同前, 左: 2回塗り, 右: 1回塗り

図-64 同前の斑点 (左: 2回塗り表面)

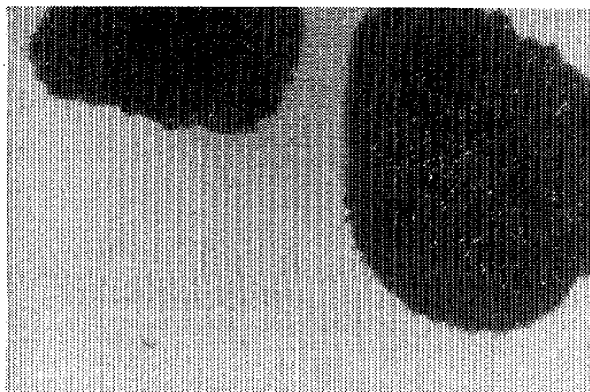
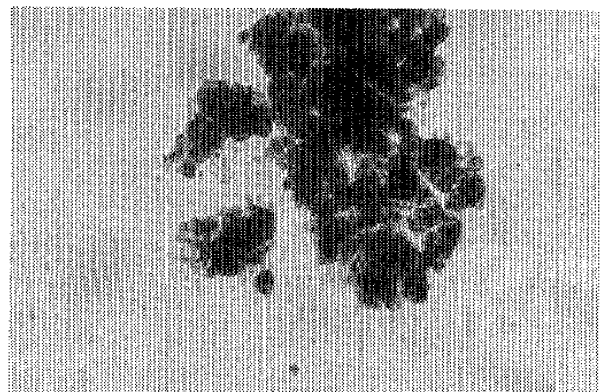
図-65 同前, 斑点の拡大 ×16

図-66 同前の光学顕微鏡写真 ×400

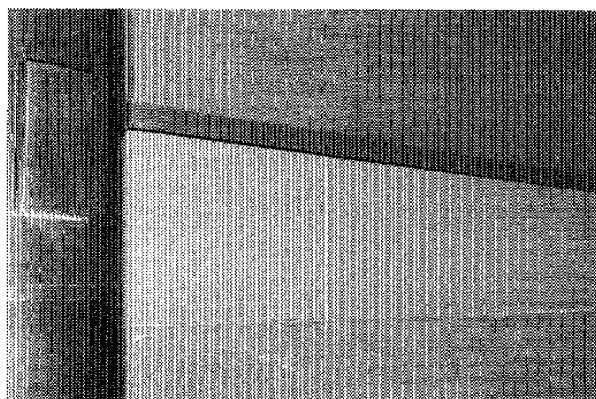
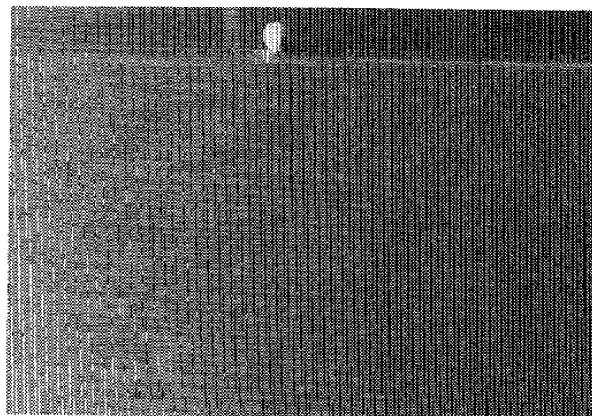
二天門の東面北側腰貫のケヤキ材で、弁柄入り漆塗装を実施した。弁柄入り漆とは、透漆に弁柄20%を混入した漆のことを言う。塗装は、中塗り後に弁柄20%入り漆の2回塗りである(図-67)。

この漆塗膜は、塗装後8か月を経過している。注意して観察しないと見逃すような小さい黒い斑点が、腰貫の表面に散見された(図-68)。この斑点を16倍に拡大した実態顕微鏡写真を図-69に、黒色部分を400倍に拡大した光学顕微鏡写真を図-70に示した。

図-67 8か月経過した弁柄漆塗膜（腰貫）

図-68 同前の表面に認められる斑点

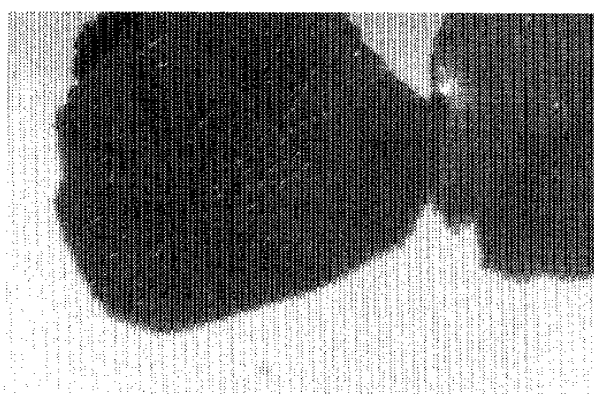
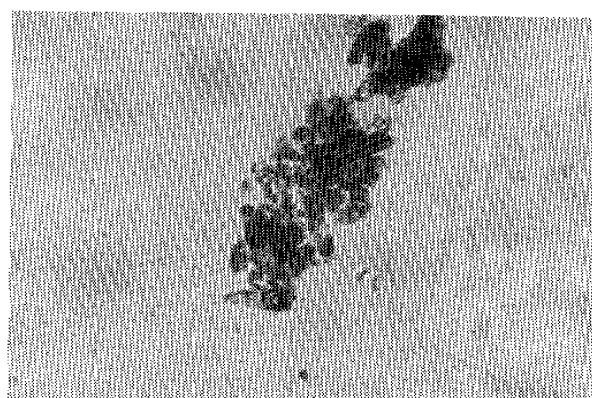
図-69 同前，斑点の拡大 ×16

図-70 同前の光学顕微鏡写真 ×400

この黒色斑点は、*Cladosporium* sp.によって形成されていた。本菌は、我が国の大気中に浮遊するカビの約15～20%を占め、全国的に高い頻度で検出される種類である。そして、多湿な環境の壁面に繁殖して黒色斑点を形成することでも、よく知られている種類である。我が国の文化財保存科学の先駆的業績として知られる法隆寺金堂壁画保存方法調査報告書（大正9年）が、金堂壁画に発生している黒斑は *Cladosporium* sp.が主因と記載している。

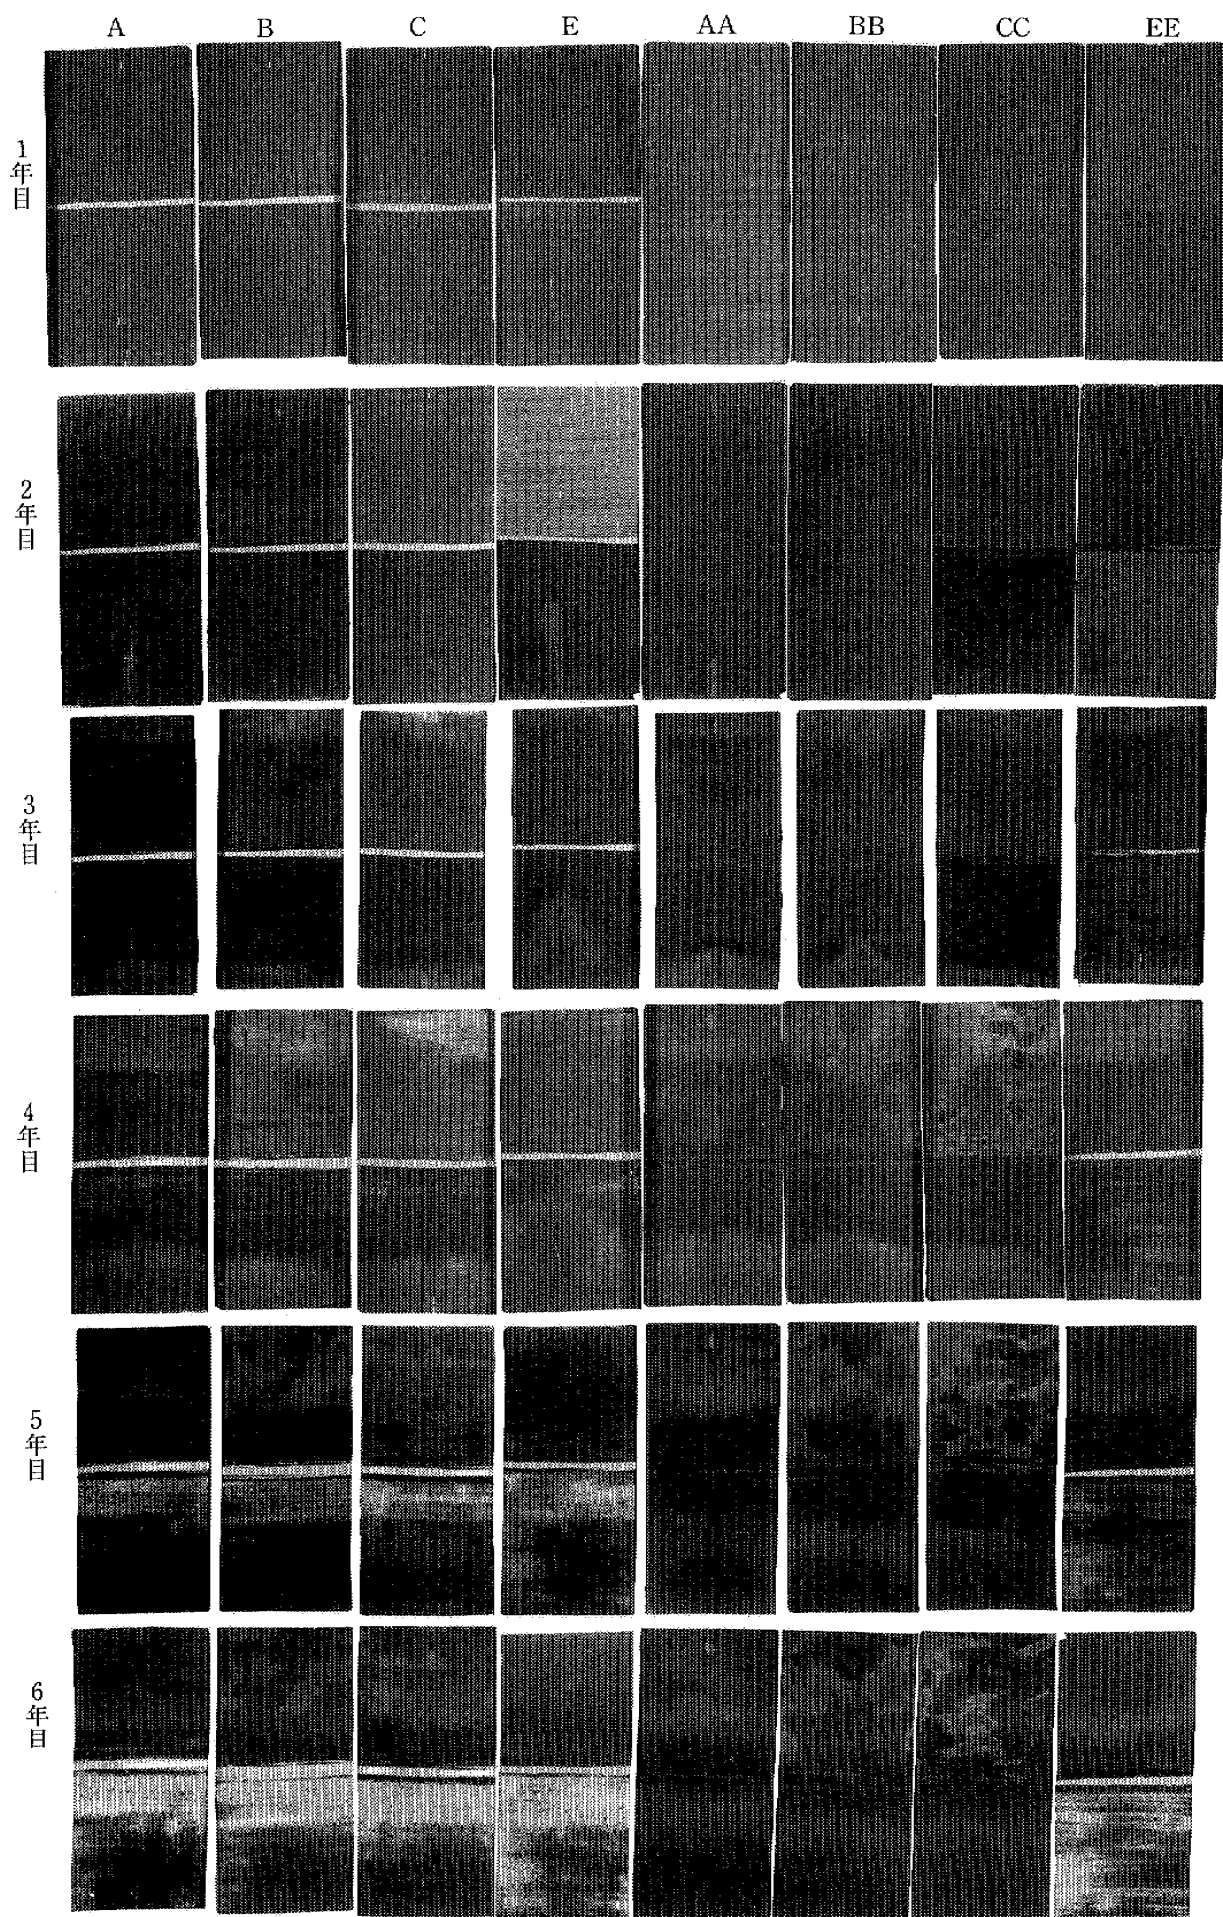
図-72 ウレタン添加漆及びウレタン変性漆のウェザルメーターによる経時変化

4年目に上塗がココア色に変色し、一部斑紋となり、6年目以後斑文は少なくなっていく。9年目には露出した中塗が劣化を始める。

1) 添加漆は10%, 30%, 50%と PSNY-10の添加割合を変えたが、ウェザルメーター試験の結果では10%試料は他の二者に比すれば劣化が早かった。30%, 50%試料は9年目に下地が露出したが、劣化状態は両者間でそれほど差はないと思える。たゞし30%試料はココア色の変色が著しかった。30%試料にこのような斑点が生じるのは、上塗から中塗、下塗と塗膜が順々に変色しながら消滅してゆく過程を示していると思われる。

変性漆を上塗りしたものは、上塗が5年目頃に消滅後、漆膜が露出して急速に劣化していく。上塗の効果はほとんどないと考えられた。

変性漆にはカーボンを混和し、下塗、中塗に用いる。上塗には漆を用いれば、漆が劣化後、中塗以下が自然の塵等によってカバーされ、10年間ぐらひは美観を保つのではないかとの希望を持つ。

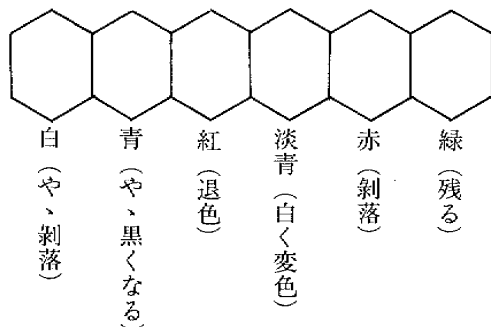
東照宮本殿の透塀格狭間の上下長押に施された唐油彩色は漆箔地の上に四ツ花入り亀甲繋ぎ文を描くものである(図-73)。この唐油彩色の変退色は日光の直射を受けた部分ばかりでなく、日光の当らぬ所も退色剥落している。西側(外側)南寄りの上段は比較的よく残り、下段は退色甚だしく、亀甲の枠だけ緑が残る。四ツ花は下記のように変色、剥落が認められた。

図-73 透塀格狭間の上下長押に施された唐油彩色

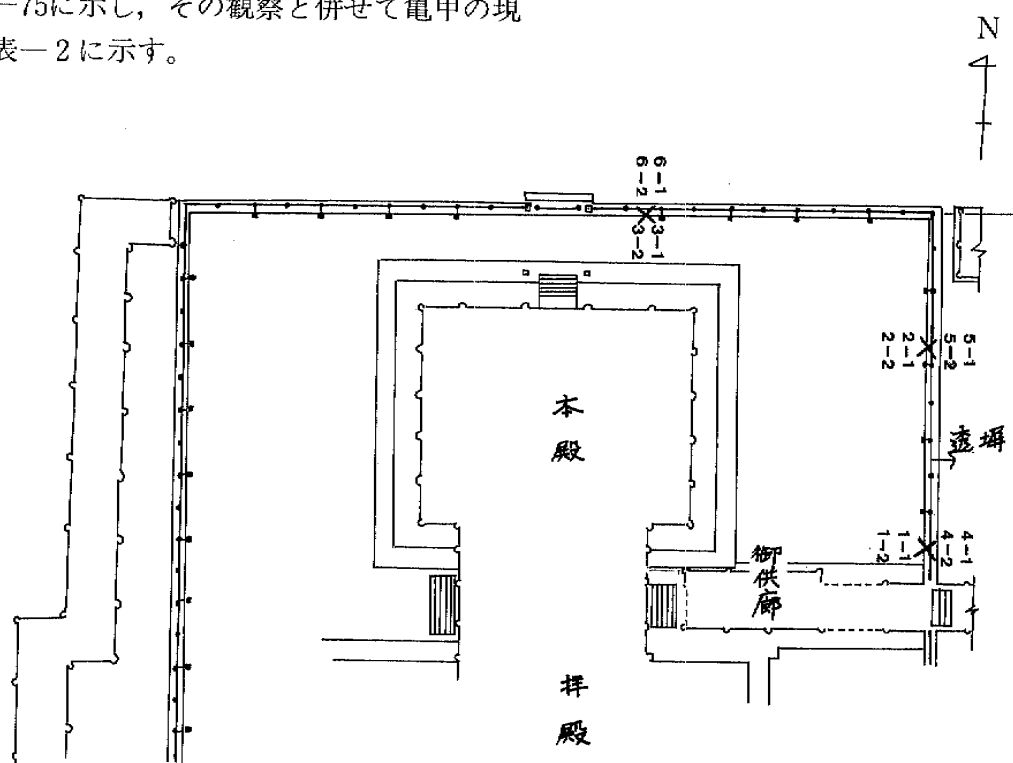
図一74 東照宮本殿透塀に手板を設置した位置

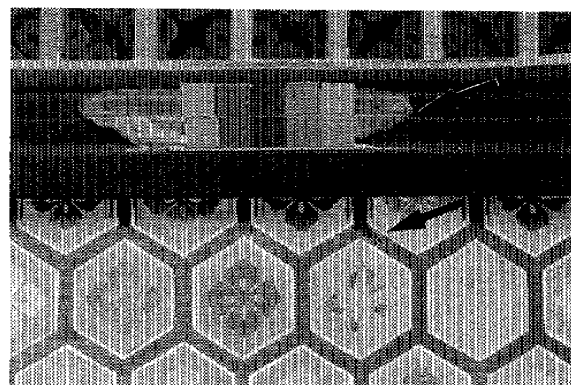
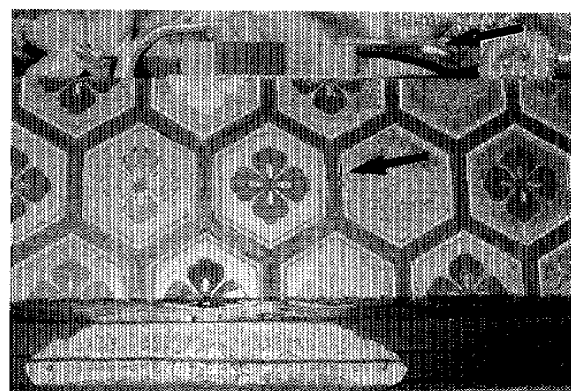
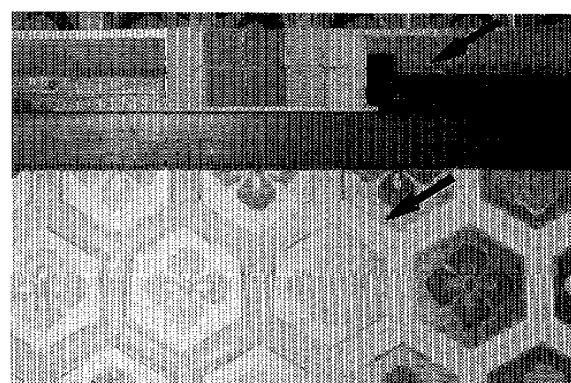
結果、表一2, 3より総合的に判断すれば、試験顔料のまだら状況から環境湿度の影響がわかり、また、朱の黒化程度と光モニターとを併せて光の影響が把握される。これらの結果から長押の亀甲の変色(図-76, A, B, C)は次のように分類される。

図-76 長押の亀甲文の変色(矢印)

- A. 光の影響が殆んどない場合、  
湿度が高くても変色せずに緑である。  
6-1, 6-2
- B. 光は当るが湿度の影響が小さい場合、  
緑が青色に変色する。  
1-1, 1-2, 2-1, 4-2, 5-2
- C. 光の影響を大きく受けた場合、  
緑から白に変色、または剥落する。  
2-2, 3-1, 3-2, 4-1, 5-1

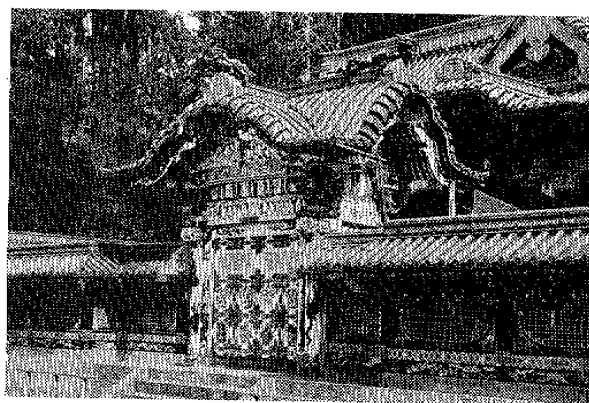
図-77 唐門全景（背景に高い木立がみえる）

いずれにしても、湿度よりも光の影響が大き  
いように考えられる。周囲の木立ちにより光が  
木の間より射す所は、光の作用が大きく、また、当らぬ所は湿度の影響が大きい（図-77、表  
-3）。一般に劣化のひどい所程、照度が高い。14時の日照の測定では最大1,500 lux に対して、  
最小は60 lux であった。

尚、6-1, 6-2の少々良好な状態は湿度が高くても、図-77に示したように透塀の背後  
の木立による光遮断効果が大きいので、光と湿度の相互作用がないためと考える。

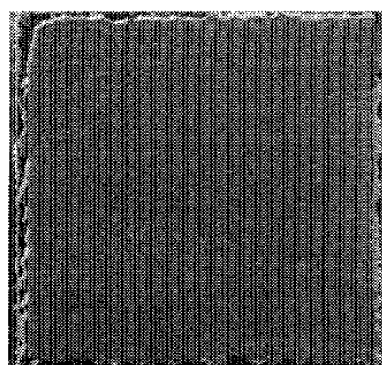
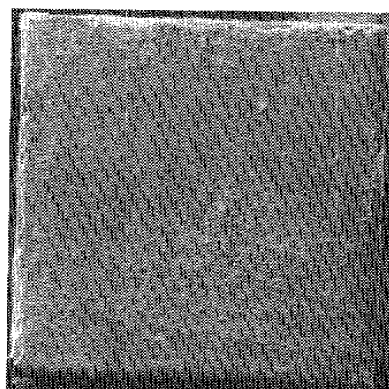
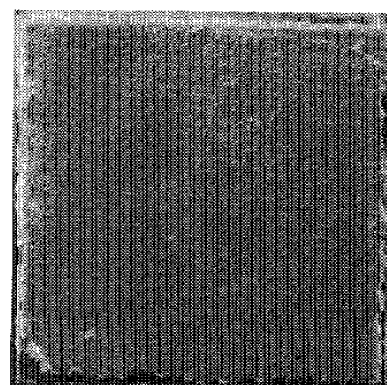
図一81 黄土の平彩色試料による防黴効力試験

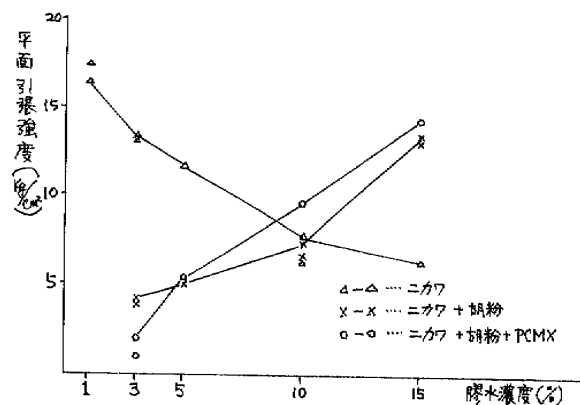
供試した3種類の膠塗膜の平面引張強度を図一83に示した。これより、10%膠水で膠塗膜を作成したときは、胡粉混合塗膜、胡粉と PCMX 混合塗膜、膠単独塗膜の平面引張強度が、いずれも7～9 kg/cm<sup>2</sup>を示す結果が得られた。すなわち、膠塗膜の種類の中に、接着強度の優劣が認められなかった。

しかし、10%以下の膠水で胡粉等を混合した膠塗膜を作成すると、膠塗膜の接着強度が著しく減退した。ただし、胡粉塗膜と胡粉・PCMX 塗膜の接着強度は、ほぼ同じ値を示し、PCMX を混合したために膠塗膜の接着強度が減退することはないことが判明した。

図一83 膠塗膜の引張強度

上述の結果から、10%の胡粉膠水に PCMX を混合しても、塗布して作成した胡粉塗膜の接着強度が低下して、塗膜の剥離を誘引する要因とはならない。むしろ、塗装時の膠水の濃度が10%以下になると、接着強度が10%膠水で作成した膠塗膜より2.5～5.0 kg/cm<sup>2</sup>減退することを示していた。従って、筆者は胡粉塗膜の剥離の要因は、塗装作業時の膠水の濃度の影響が大きいと考える。これは、塗装作業時に起り得る問題であるから、今後留意する必要がある。

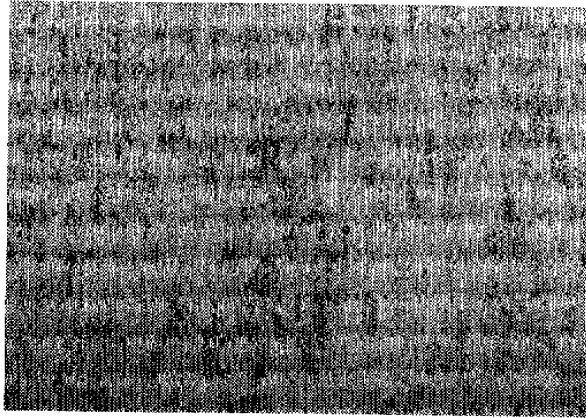
図-86 常行堂内の畳にカビ (昭. 50)

これら木造建造物の防腐防黴は、日光山内のように多湿な環境では、油性の薬剤がより残効性を示すであろう。しかし、一方で漆の塗装、彩色等が存在しているので、水性またはエタノールに溶解した薬剤の利用も考慮しなければならない。このような条件を考慮するならば、薬剤の有効期間を考慮して数年に1回は防腐、防黴処理を実施する態勢をとることが必要である。その際には、最も適した薬剤の選択も不可欠の要件であろう。

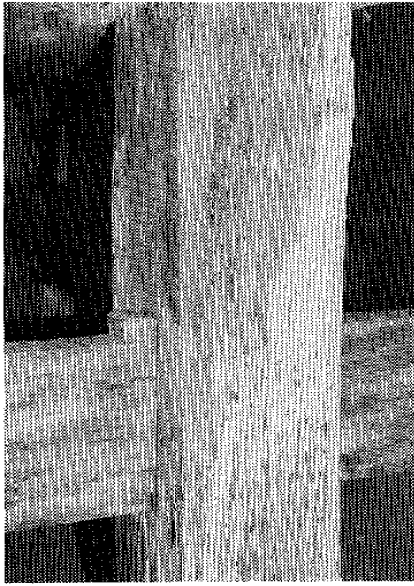
なお、日光社寺建造物で木材腐朽菌以外の菌類によって木材が劣化し、上から押すと弾力を生じている劣化を「フケ」と称した。フケという言葉は、「蒸け」と書き、「むれ」の意も含むが、漆塗膜下の木材の「むれ腐れ」と区別するために、本報告では日光山内における木造建造物の上述の劣化現象を「フケ」と表現することにした。

図-90 大猷院宝庫床組材に白カビ（フケ）

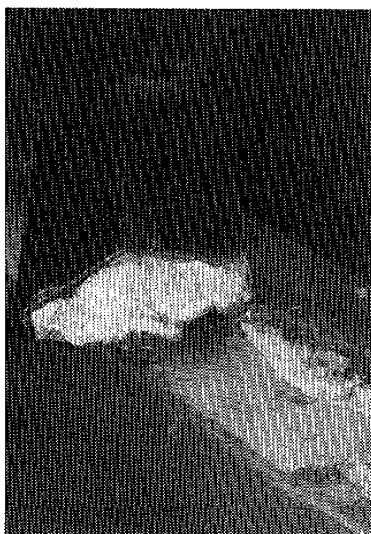
二天門の東南にあるヒノキ材に漆塗装した金剛柵 3 本に、木材腐朽菌の若い子実体が、漆塗膜の亀裂を押し上げて、多数発生していた。この木材腐朽菌は、木材の白色腐朽を誘引するアラゲカワラタケ (*Coriolus hirsutus*) の子実体で(図-92)、柵の木部内には同菌の菌糸が充満していた(図-93)。また、この子実体の一部に、キノコムシの幼虫が発生して

図-93 金剛柵の木部にはアラゲカワラタケの菌糸が充満

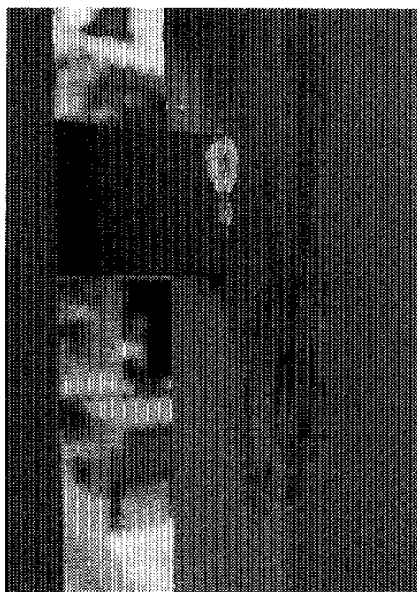
下神庫東側漆塗り柵に、褐色腐朽菌イチョウタケの子実体が発生し、南側の柵には褐色腐朽菌ナミダタケ（*Serpula lacrymans*）の子実体が発生していた（図－96）。

図－96 東照宮下神庫柵にナミダタケ

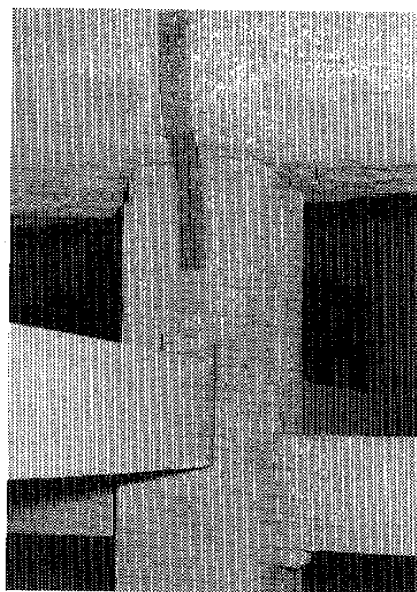
床組材には、ベンガラを塗布してあるが、大引の表面には、カビが白色斑点状に繁殖していた（図－97）。

図－97 東照宮下神庫床組材のベンガラに白カビ（フケと同類）

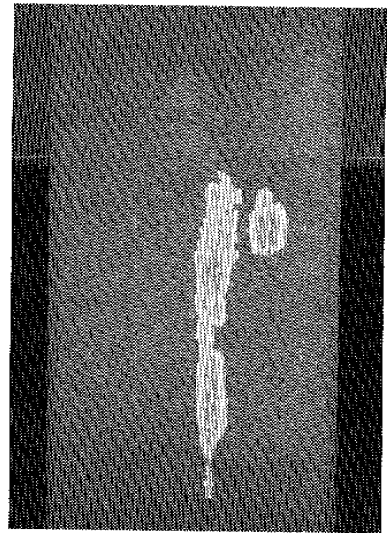
本建造物北側の縁束に、ナミダタケ (図-98) とアラゲカワラタケ (図-99) が発生していた。なお、本地堂前の付属設備の木材からコゲイロカイガラタケを採集した (図-100)。

図-98 本地堂縁束にナミダタケ

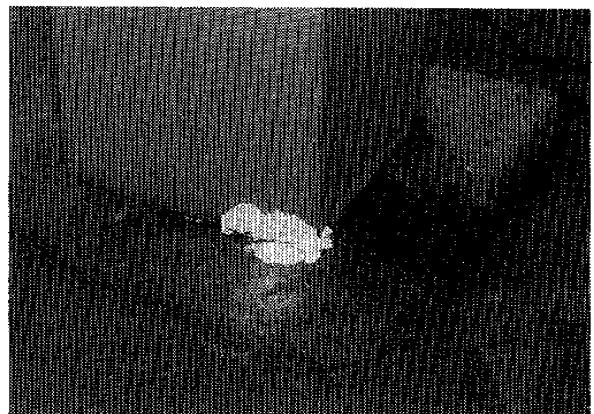
図-99 同前、アラゲカワラタケ

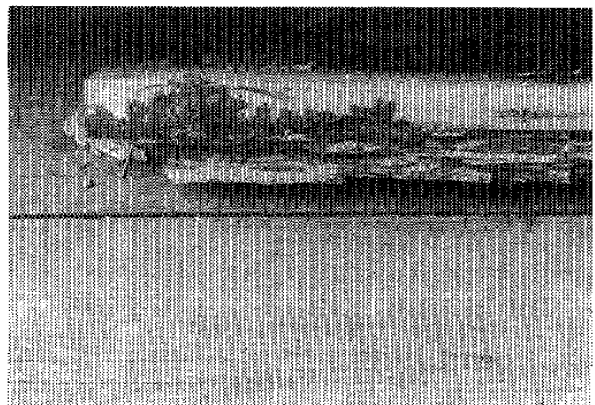
図-100 本地堂前で採集したコゲイロカイガラタケ

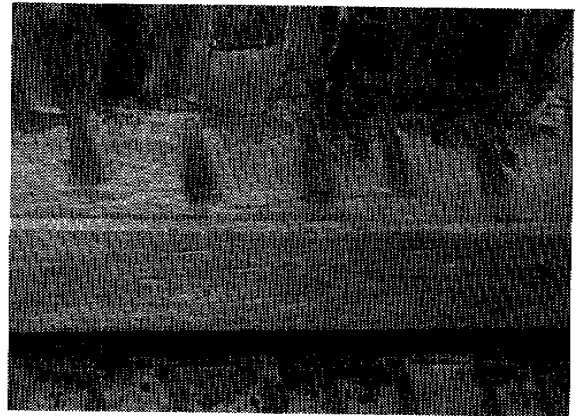
図一102 同前、床板に褐色腐朽

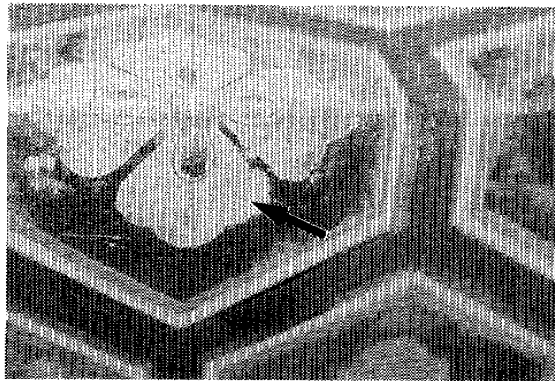
図一103 東照宮東西廻廊の唐油彩色の亀甲模様の胡粉にクラドスポリウム菌

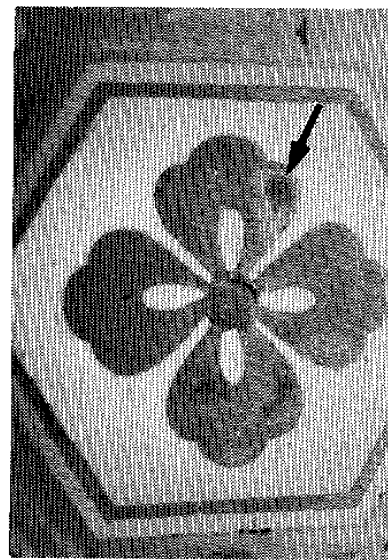
図一104 同前、朱にクラドスポリウム菌

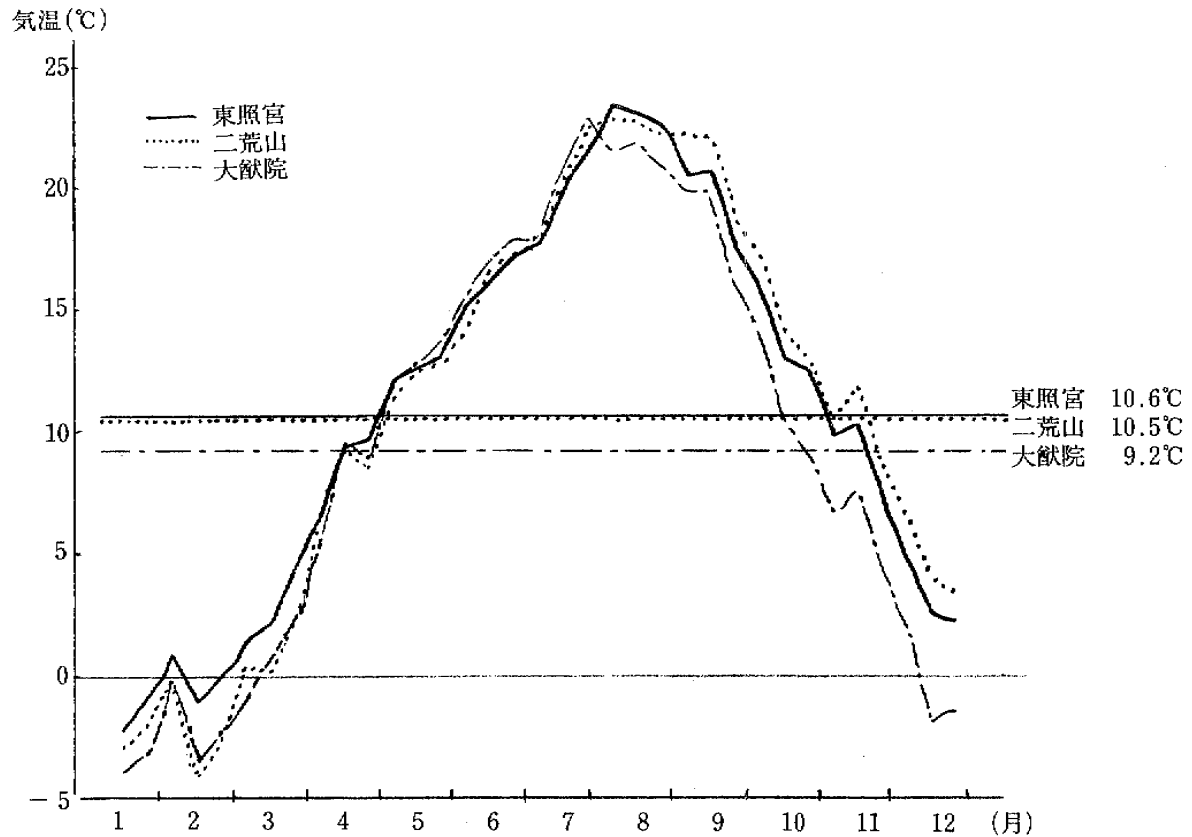
図-109 山内での年間気温変化の比較 (昭和50年) (横線は平均値)

山内で比較すると、気温は東照宮、二荒山神社、大猷院の順に低くなる。この順序は山内での標高に対応していて、数十メートル程度の標高差が、年平均気温で1度以上の違いを生じさせていることになる。気温の差は、特に秋から冬にかけての寒い時期に目立ち、昭和50年の12月には、まだ東照宮や二荒山神社では気温が2度以上あるのに、大猷院では氷点下に気温が下がっていた（図一109参照）。

寒冷な地域では、建造物の礎石などに含まれる水分が凍結することによる、文化財の凍結破壊の被害が大きな問題になっているが、この日光でもそのような危険があることが指摘できる。例えば、柱や壁などの表面に塗られた漆にひびが入っていて、そこに雨水などが浸入している

場合には、漆の塗膜を大きく破壊する恐れがある。大猷院は他の地点に比べて、12月の初めから3月半ばすぎまで長い期間、平均気温が零下の日が多いので、凍結破壊については、東照宮や二荒山神社に比べてより一層、注意する必要がある。

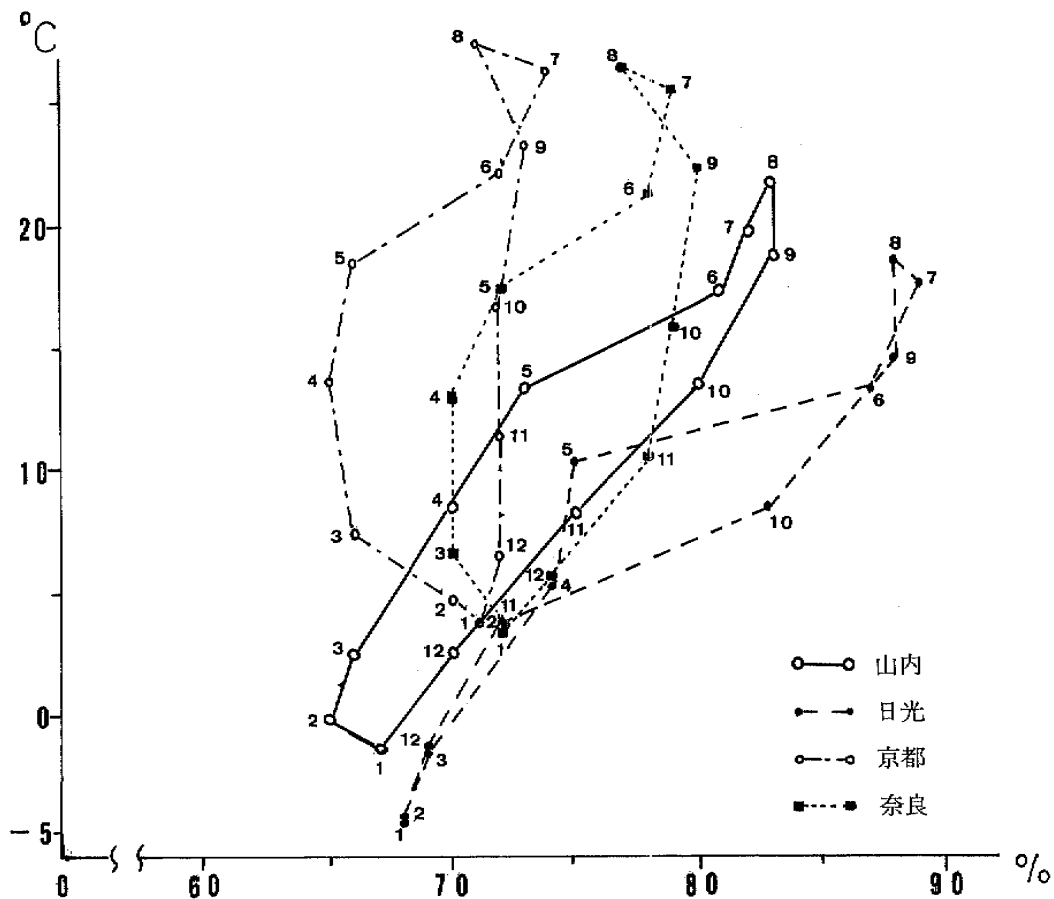
日光山内の気象の特徴を調べるために、表-11を基にクリモグラフをつくった（図-112）。年平均で見るとあまり違いがみられなかったが、クリモグラフでは日光山内の気候の特徴が明確になる。奈良や京都では、季節により温度が変化しても相対湿度はあまり変化せず、グラフは横に細く縦に立っているのに対し、日光山内では季節による相対湿度の変化が大きく、左下から右上にかけて斜めになっている。すなわち、空気中に含まれる水分量（絶対湿度）の変化が大きく、木材などが冬には乾燥し、夏には湿るといった大きな変化を起こすこととなり、柱のひび割れや彩色の剥落など、文化財にとって好ましくない現象が起きる危険性が京都や奈良より強い。

このように、年平均値はほぼ奈良や京都と同じでも、日光山内は標高が高いことと山からの湿気の影響を受けて、冬期には厳しい寒さによる文化財の凍結破壊の恐れがあり、夏から秋に

図-112 日光山内と日光（中禅寺湖畔），京都，奈良を比較したクリモグラフ

かけては湿って気温の高いことによる黴や虫害の恐れがあるなど、文化財の保存にとっては難しい環境にある。

以上の解析結果を総合すれば、日光山内の文化財の保存については、冬期には雨水や地下水の影響を受ける湿った場所での凍結破壊に、夏期には黴や虫害に対して対策を講じる必要があると判断される。

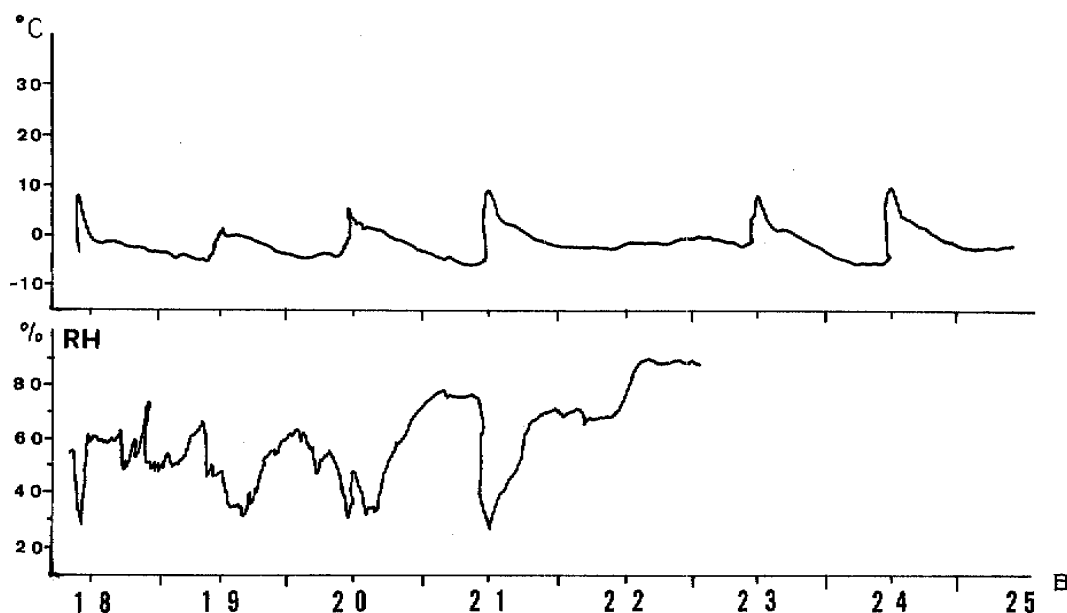
この他、特に日光に限った問題ではないが、直射日光が当たることによる急激な温度上昇と湿度の低下が、文化財に乾燥によるひび割れや退色を起こさせる心配がある(図一113)。冬期、日差しが長くなる場合、特に朝夕この現象が起きやすいが、日光のような彩色建造物では、直

図一113 直射日光による温度の上昇と湿度の低下(昭和50年1月18日～25日、東照宮に於ける記録)
